**ANÁLISE E CAUSAS DE MANIFESTAÇÕES PATOLÓGICAS:** Estudo de caso no  
Viaduto do Café na cidade de São Luís - MA

Trabalho de Conclusão de Curso II  
apresentado como requisito final à obtenção  
do título de Bacharel em Engenharia Civil,  
Centro de Ciência Exatas e Tecnologias -  
CCET, da Universidade Tecnológica Federal  
do Maranhão.

No dia da inspeção, 17 de Fevereiro de 2024, observou-se uma série de manifestações patológicas, tais como, fissuras, trincas, rachaduras, corrosão, desprendimento do substrato (concreto), eflorescência, mal compactação do solo, este último, gera como consequência falhas de assentamento e desprendimento dos paralelepípedos hexagonais nos dois encontros do viaduto, podendo ser causados principalmente por falta de manutenção e falhas durante a própria execução da estrutura.

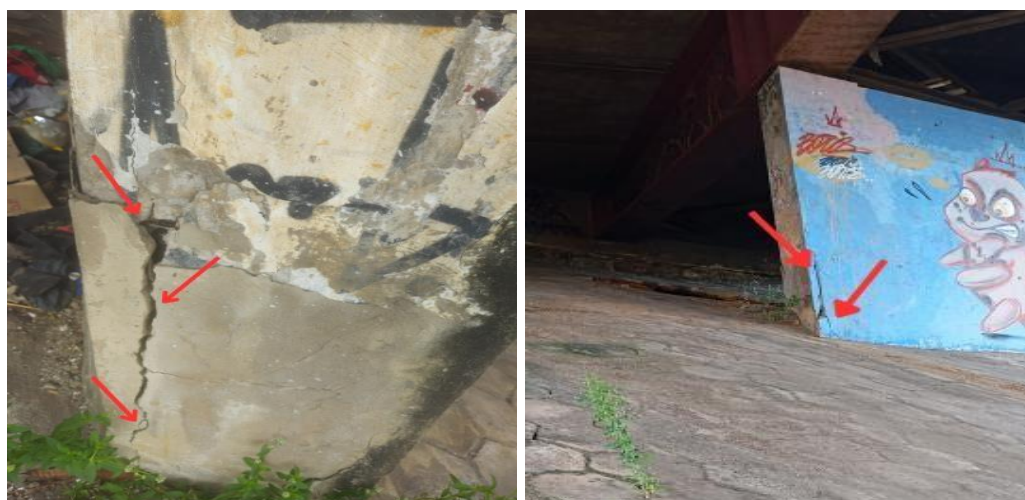
As fissuras, trincas e rachaduras foram encontradas na parte da mesoestrutura (pilares), sendo sinais possivelmente de sobrecarga, má qualidade do concreto ou a mais plausível para este caso que seria a oxidação das armaduras, assunto abordado sucintamente abaixo, tornando o viaduto ainda mais vulnerável no que diz respeito à sua integridade estrutural. Nas Figuras 10a e 10b, observa-se claramente o surgimento de rachaduras em alguns pilares do viaduto.

Figuras 10a e 10b: Surgimento de rachaduras nos pilares de sustentação.

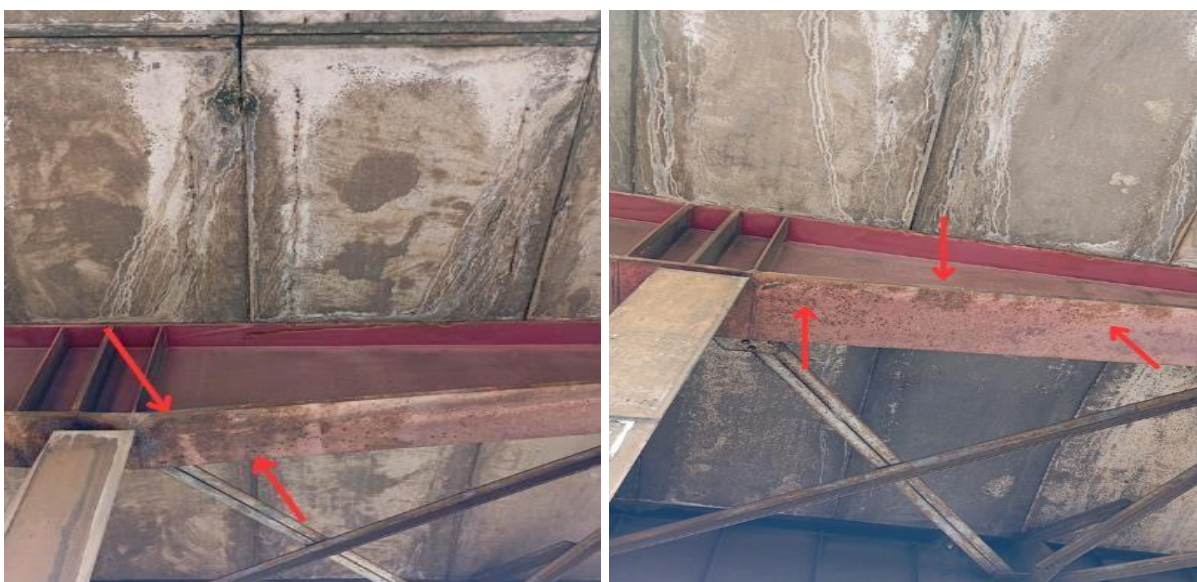
Foi detectado também a corrosão, processo natural no qual o metal é deteriorado por meio de reações entre ele e agentes naturais, principalmente o oxigênio do ar. No caso analisado, o processo de corrosão dividiu-se em duas fases, iniciação e propagação. A fase de iniciação, dar-se pelo processo de difusão de ( $\text{CO}_2$ ), onde o gás carbônico penetra na matriz porosa do concreto reagindo com os hidróxidos de cálcio  $\text{Ca}(\text{OH})_2$  presente na pasta de cimento, levando a formação do carbonato de cálcio  $\text{Ca}(\text{CO}_3)$ , conforme descrito por Kōliō *et al.*, (2017).

No viaduto, essa manifestação deu-se principalmente nas vigas longarinas (Figuras 11a e 11b), deixando ainda mais em situação emergencial a sua manutenção, visto que é uma estrutura que compõe a sustentação do viaduto, pois os tabuleiros ficam apoiados sobre elas.

Figuras 11a e 11b: Processo de corrosão nas vigas longarinas do viaduto.

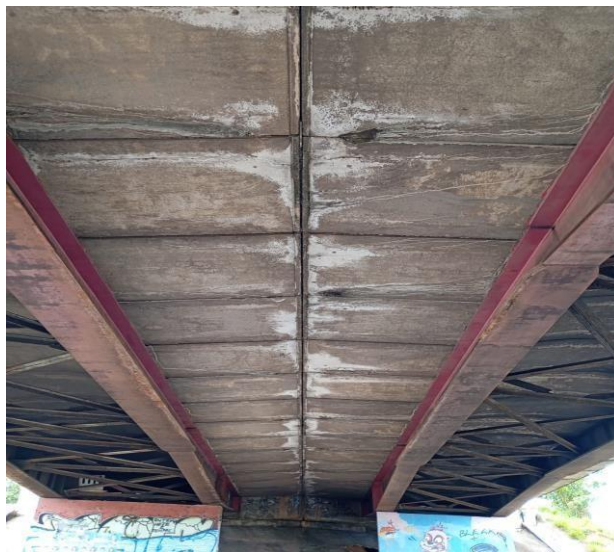
Além do mais, através de inspeção visual, percebeu-se facilmente a ocorrência de eflorescência em grande parte da estrutura, que conforme Ribeiro (2018), consistem em depósitos salinos que se formam na superfície de revestimentos, alvenarias, concretos e argamassas devido à exposição à umidade, seja por infiltrações ou pela ação de intempéries. Em certas situações, este fenômeno patológico pode ser agressivo e causar degradação significativa das estruturas. Esse quadro também pode modificar drasticamente a aparência, gerando um contraste evidente entre a cor dos sais e a do substrato onde se acumulam, como pode ser observado na Figura 12.

Figura 12: Ocorrência de eflorescência na laje do viaduto.

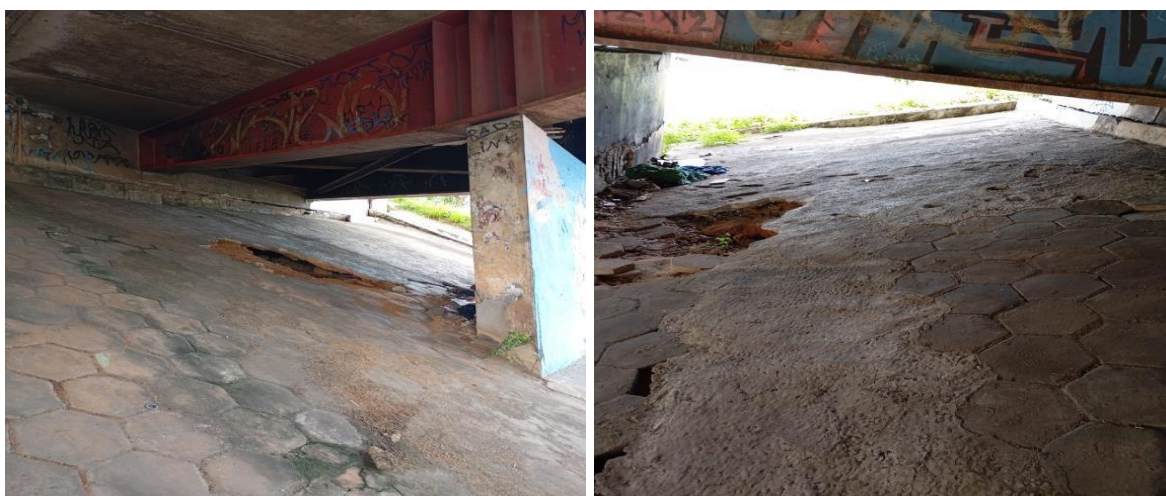
É importante relatar a má compactação do solo, que foi encontrada durante a vistoria, causando desprendimento dos paralelepípedos hexagonais e uma crescente erosão do solo, como pode-se observar nas Figuras 13a e 13b. Possíveis causas para este problema podem ser a própria falha de execução ou o tipo de material utilizado no aterro ser inadequado. Além do mais, atos de vandalismo do próprio ser humano também podem ser considerados como um dos fatores principais para a ausência dos paralelepípedos.

Figuras 13a e 13b: Solo do encontro mal compactado apresentando desprendimento dos paralelepípedos hexagonais.

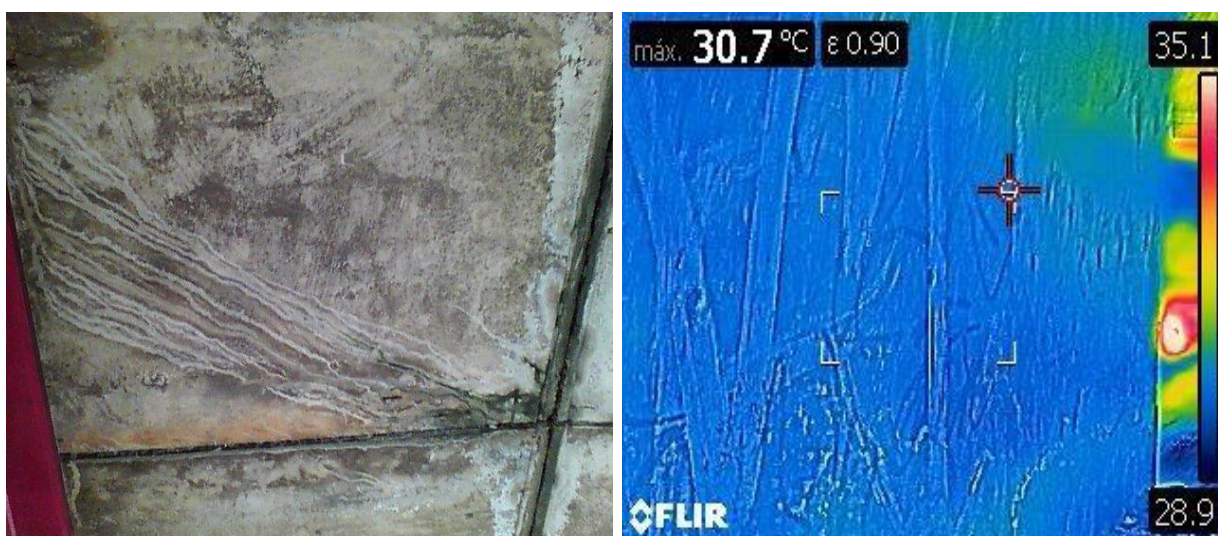
Neste ensaio, a partir da análise termográfica, observou-se algumas anomalias na condição da estrutura, como por exemplo, os tabuleiros do viaduto, que apresentaram um excesso considerável de umidade, caracterizando uma região mais fria, demonstrado na Figura 16b, com a coloração azul. Essa situação indica a significativa gravidade estrutural do mesmo, pois acarreta na sua perda de resistência inicial, além de proporcionar o surgimento de patologias, como especificamente nesse caso, a eflorescência, citada anteriormente. Pode-se observar na Figura 16a esses acometimentos.

Figuras 16a e 16b: Ensaio termográfico no tabuleiro do viaduto que apresenta eflorescência evidenciando região fria.

Este caso requer um acompanhamento mais rigoroso, pois a patologia resulta de fissuras que surgem frequentemente no asfalto devido à intensa movimentação de veículos e à exposição às intempéries. É crucial corrigir essas fissuras rapidamente para evitar o acúmulo excessivo de água na estrutura. Após reparar a origem do problema, procede-se à remoção mecânica das eflorescências, que envolve sua eliminação da superfície porosa com o uso de escovas. Este é um método simples de executar e tem como principal vantagem a não reabsorção dos sais pelo material poroso.

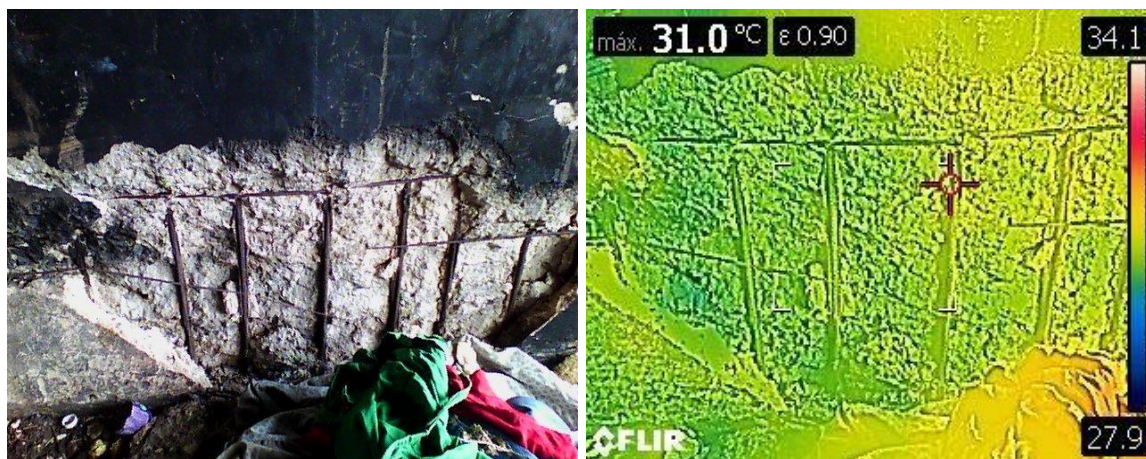
Nesta mesma análise, foi feita uma inspeção termográfica em um pilar com a armadura consideravelmente exposta, o que pode ser causada por cobrimento insuficiente, falhas de concretagem, materiais inadequados ou a falta de uma impermeabilização adequada da fundação desse elemento, a mais provável para este caso, ocasionando a redução de pH do concreto (carbonatação), deixando esta armadura suscetível ao processo de corrosão. A termografia demonstrou pontos de medição de temperatura intermediária em tons amarelos e verdes (Figura 17b), deixando evidente, que a área ensaiada estava sob condição para surgimento de patologias, como nesse caso, a oxidação das ferragens (Figura 17a), situação que já estava em ocorrência.

Figuras 17a e 17b: Análise termográfica em área de pilar com armadura exposta em processo de oxidação.

Uma forma de tratamento para combater essa patologia, conforme Pellicer et al. (2016), quanto a recuperação das armaduras, deve-se primeiramente retirar a camada de cobertura onde o concreto está em mau estado, posteriormente, por jateamento de areia ou água as superfícies da mesma são completamente limpas, sem vestígios de resíduos de concretos ou manchas de corrosão (etapa 1). Ainda nessa fase de recuperação, destinado a passivação das armaduras, é aplicado uma ou duas camadas de revestimento anticorrosivos a base de resinas de epóxi, de acordo com a necessidade, sendo que a segunda, caso precise, deve ser aplicada a partir do momento que a primeira estiver completamente seca (etapa 2). Por conseguinte (etapa 3), é executada a camada de regeneração do concreto utilizando argamassas a base de sílica ativa, cimento e reforçadas com fibras permitindo um acabamento liso. E por fim, é executado uma camada protetora de tinta contra carbonatação (etapa 4).
