**ESTUDO DE VIABILIDADE DO SISTEMA DE ABASTECIMENTO DE ÁGUA DO  
CONDOMÍNIO PENÍNSULA DO IPASE**

Trabalho de Conclusão de Curso apresentado à  
Coordenação do Curso de Engenharia Civil da  
Universidade Federal do Maranhão como requisito  
parcial para obtenção do título de Bacharel em  
Engenharia Civil.

# ESTUDO DE VIABILIDADE DO SISTEMA DE ABASTECIMENTO DE ÁGUA DO CONDOMÍNIO PENÍNSULA DO IPASE

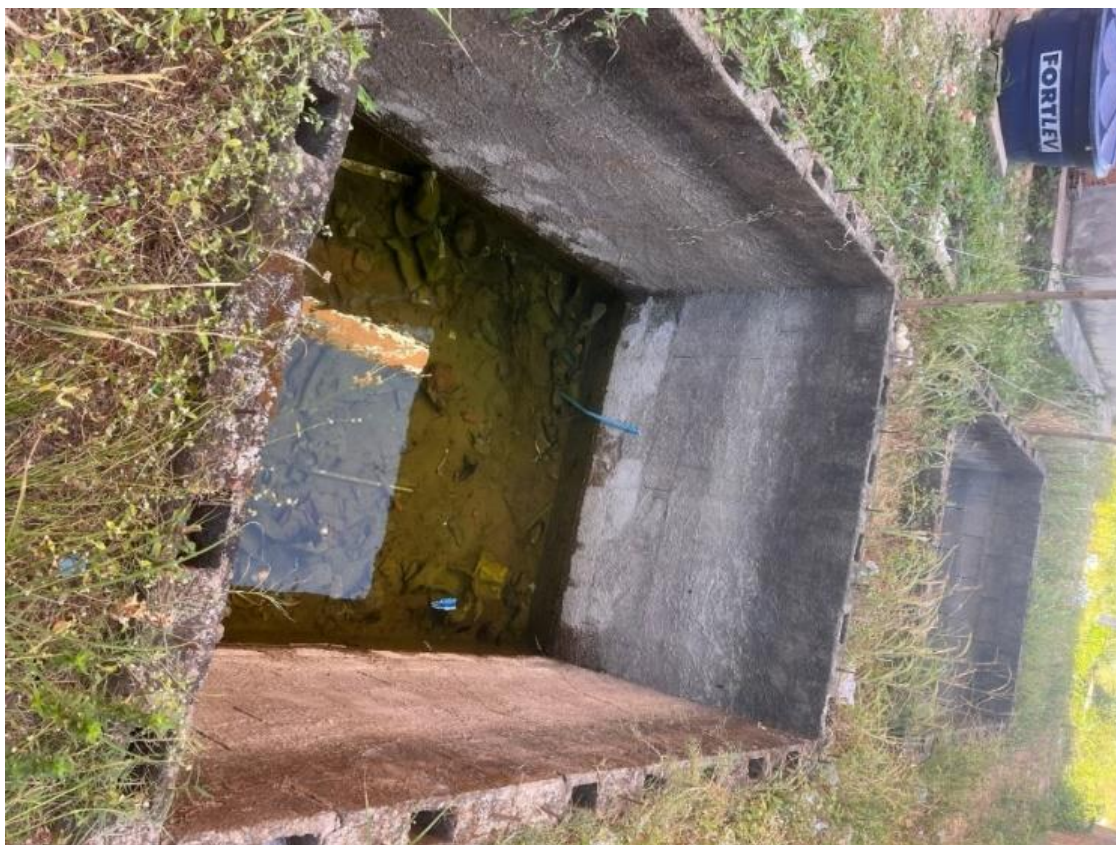
Figura 3 - Estrutura de armazenamento abandonada

A figura 3 mostra o reservatório inferior, que apresenta condições impróprias para a sua devida utilização, conforme os requisitos da NBR 5626/2020. Ele está parcialmente preenchido com água acumulada e resíduos sólidos, além de não ter cobertura e manutenção adequadas, o que favorece a proliferação de vetores de doenças. Esse cenário indica um desperdício de potencial hídrico que poderia ser aproveitado para o abastecimento.

A existência dessas estruturas inacabadas reforça a necessidade de investimentos em planejamento e finalização das obras de abastecimento. A recuperação desses reservatórios poderia contribuir para a ampliação da capacidade de armazenamento e para uma distribuição mais eficiente da água, reduzindo desperdícios e promovendo um uso mais sustentável dos recursos hídricos.

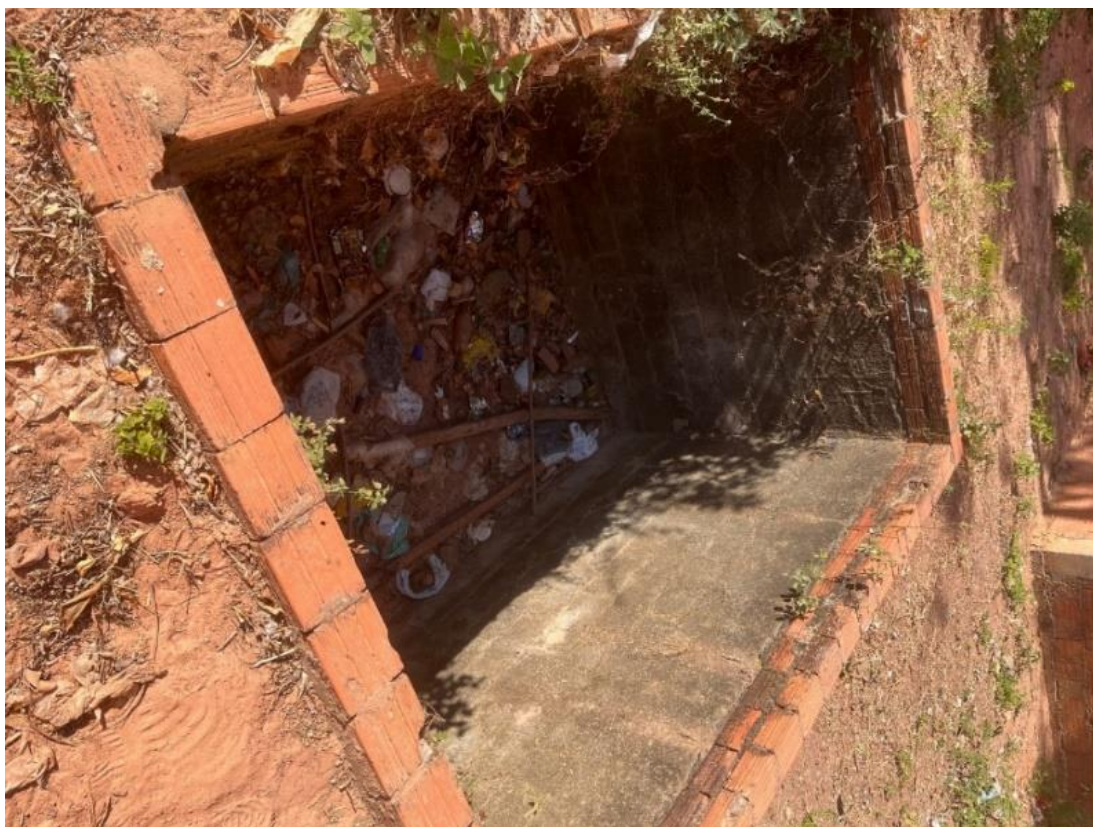
Figura 4 - Reservatório Inacabado com Acúmulo Resíduos

A figura 4 mostra o que deveria ser um reservatório, entretanto, o mesmo nunca foi concluído, permanecendo seco e convertido em um ponto de descarte irregular de lixo. Esse cenário reflete o abandono da estrutura e a falta de planejamento para sua finalização e integração ao sistema de abastecimento. A degradação desse reservatório inacabado evidencia falhas na gestão da infraestrutura, impactando diretamente a oferta de água para a população e contribuindo para problemas ambientais.

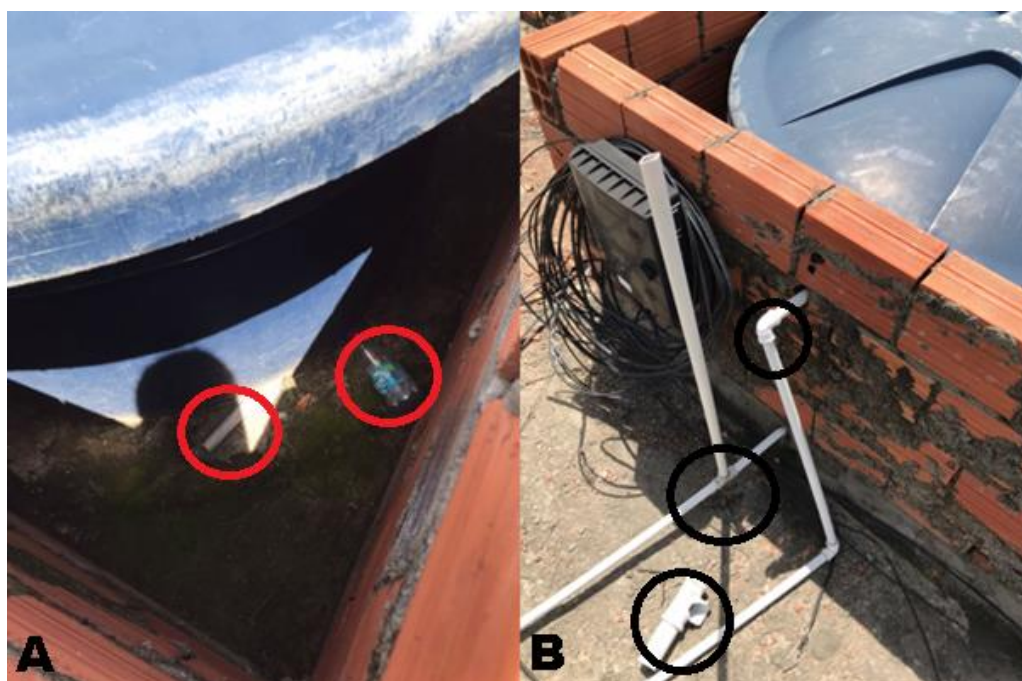
Figura 5 - Reservatório improvisado e encanamentos deteriorados

A figura 5 ilustra um dos principais desafios enfrentados no sistema de abastecimento de água do condomínio: a instalação inadequada de reservatórios individuais e a precariedade do sistema de distribuição. O reservatório parcialmente instalado apresenta sinais de desgaste e falta de vedação adequada (figura 5-a), o que pode resultar na contaminação da água armazenada e na redução da sua eficiência. A presença de resíduos sólidos no entorno

demonstra a ausência de medidas básicas de conservação e manutenção, agravando ainda mais a situação.

A condição das tubulações (figura 5-b), ressecadas e possivelmente comprometidas, indica o processo de envelhecimento causado pela falta de manutenção. Esse desgaste pode acarretar diversos problemas, como vazamentos ocultos, infiltrações e perdas significativas de água ao longo do sistema. Esse desperdício, além de aumentar os custos operacionais, impacta diretamente a disponibilidade do recurso para os moradores, que já enfrentam dificuldades com a baixa vazão nos pontos de consumo. A falta de um sistema pressurizado eficiente, somada à infraestrutura deficiente, contribui para a irregularidade no fornecimento e compromete a qualidade de vida dos residentes.

Diante desse cenário, torna-se essencial a implementação de um plano de recuperação da infraestrutura hídrica do condomínio. A substituição de tubulações antigas por materiais mais resistentes, a vedação e limpeza periódica dos reservatórios, além da instalação de dispositivos para otimizar a distribuição, como pressurizadores e bombas hidráulicas, são medidas fundamentais para garantir um fornecimento de água mais eficiente e contínuo. A

realização de manutenções preventivas regulares e a adoção de um sistema de monitoramento do consumo podem reduzir desperdícios e melhorar a gestão dos recursos hídricos disponíveis. A situação retratada na figura 5 reflete a necessidade urgente de intervenções no sistema de abastecimento. Sem essas melhorias, os problemas de baixa pressão, interrupções no fornecimento e desperdício de água persistirão, prejudicando os moradores e aumentando os riscos de danos estruturais e sanitários.
